Evaluasi Keandalan Sistem Proteksi Kebakaran pada Bangunan Gedung Bertingkat Sedang

Evaluation of Reliability of Fire Protection System at Medium Rise Buildings

Fitriah Ramadhany M, M. Heri Zulfiar

Jurusan Teknik Sipil, Fakultas Teknik, Universitas Muhammadiyah Yogyakarta

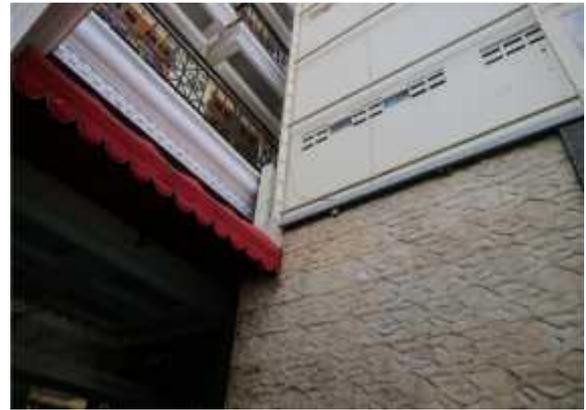
Gambar 2 Jarak antar bangunan

Jarak antar bangunan ditentukan untuk melakukan proteksi terhadap meluasnya kebakaran. Karena jarak antar bangunan yang dibangun kurang dari 6 s/d 8 m sebagai syarat jarak yang aman seperti pada tinggi bangunan 14 – 40 meter, maka jarak antar bangunan tidak terpenuhi atau tidak ada jarak dengan bangunan sekitarnya seperti pada Gambar 2. Didapatkan nilai 3,45% dengan hasil penilaian kategori kurang.

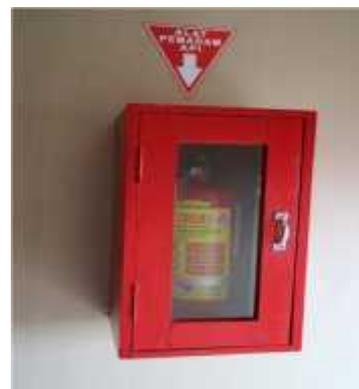
Gambar 3 Alat pemadam api ringan

APAR menggunakan jenis Dry Chemical Powder dan CO₂. Sebanyak 28 buah APAR diletakkan tersebar pada setiap lantai, di mana lantai 2 hingga lantai 7 terdapat masing-masing 3 buah. 1 buah APAR tersedia di eksit, 2 buah lainnya tersedia di koridor. Lemari APAR tidak terkunci serta APAR dalam kondisi layak, tampak jelas dan tidak terhalangi sesuai dengan persyaratan yang berlaku. APAR jenis CO₂ diletakkan pada ruang generator lantai basement sebanyak 2 buah.

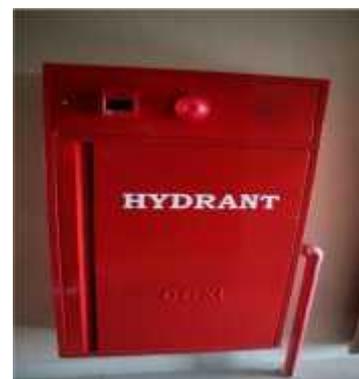
Gambar 4 Hidran gedung

Hidran dengan diameter 1,5 inchi dan selang jenis kanvas ukuran 30 m lengkap dengan *noozle* tersedia 8 unit, masing-masing lantai tersedia 1 unit. Hidran bermerk Ozeki dalam kondisi baik dan terawat.

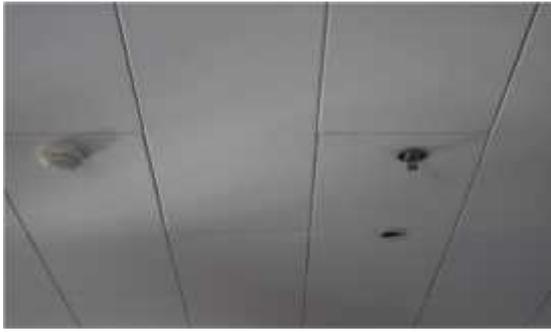
Gambar 5 Deteksi asap dan sprinkler

Bila kebakaran terjadi, secara otomatis sprinkler akan menyala. Sprinkler berjumlah keseluruhan 165 buah, terpasang pada seluruh ruangan bangunan hotel Prima In dengan perletakan sesuai persyaratan.

Pemasangan deteksi asap sesuai dengan syarat yang berlaku serta perletakkannya ada pada setiap kamar. Kondisi deteksi asap dapat berfungsi dengan layak. Pada beberapa kondisi di mana pengunjung hotel meminta kamar yang diperbolehkan untuk pengunjung merokok, maka pendeteksi asap ditutupi.
