BAB IV

HASIL PENELITIAN DAN PEMBAHASAN

4.3. Hasil Identifikasi Kerusakan Bangunan Infrastruktur dan Bangunan Hunian Tetap

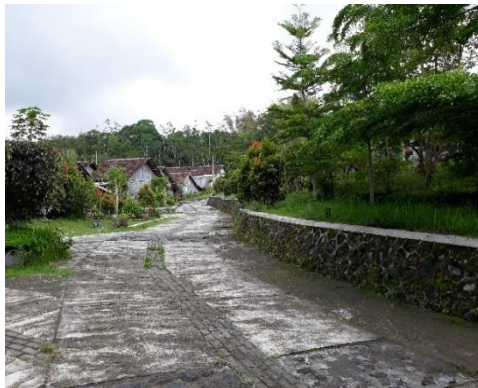
Gambar 4.5 Jalan lingkungan Huntap Karangkendal

Berdasarkan hasil survei terhadap bangunan infrastruktur di Huntap Karangkendal, bahwa kondisi dari jalan lingkungan yang terdapat pada huntap tersebut merupakan *corblock* dengan kondisi yang cukup bagus, Untuk fasilitas kebersihan seperti pengelolaan sampah pada huntap ini sudah terdapat TPST. Sedangkan untuk fasilitas kesehatan pada Huntap Karangkendal terdapat posyandu yang bertempat di rumah baca. Kondisi kubung jamur pada Huntap ini dalam kondisi rusak hal ini karena kubung jamur tersebut sudah alih fungsi dan tidak digunakan lagi. Pada Huntap Karangkendal juga tidak terdapat fasilitas pemadam kebaran, warung bersama, kebun bersama dan rumah produksi.

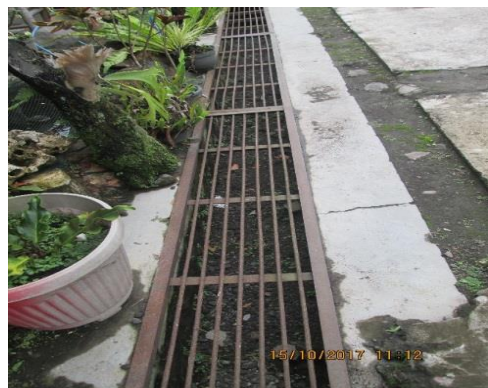
Gambar 4.6 Saluran drainase

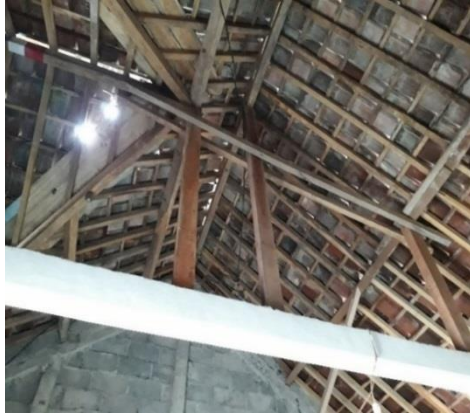
Gambar 4.15 Sampel penutup atap pada salah satu rumah Huntap Karangkendal

Hasil penilaian dari 10 bangunan rumah menunjukkan bahwa dari semua bangunan rumah tersebut masuk dalam jenis rusak ringan yaitu dengan kategori perbaikan ≤ 35 . Sebagian Kerusakan diakibatkan dari tidak adanya komponen rangka dan juga penutup plafon, selain itu kerusakan juga terdapat pada penutup atap seperti terjadinya bocor. Kerusakan juga terdapat di beberapa bangunan mengalami retak ringan pada plesteran dinding akibat dari pemilihan material yang kurang baik. Pemeliharaan yang bisa dilakukan antara lain adalah dengan melakukan pemasangan plafond serta melakukan penggantian pada penutup atap dan melakukan plasteran pada dinding. Besarnya kerusakan komponen pada setiap rumah dapat dilihat pada Gambar 4.23 dan 4.24.

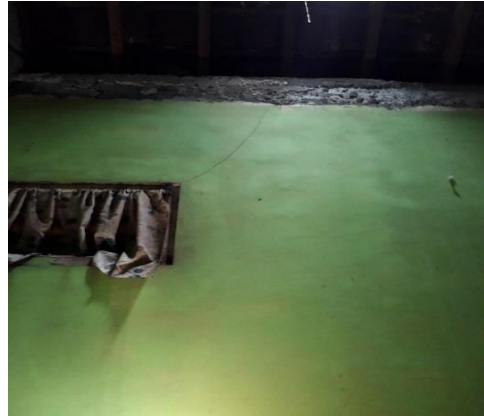
Gambar 4.16 Sampel retak pada dinding salah satu rumah di Huntap Karangkendal

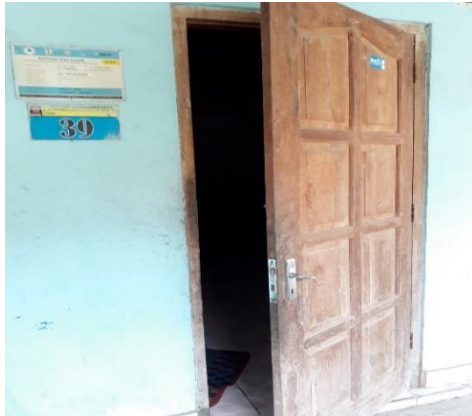
Gambar 4.17 Sampel kondisi kusen pada salah satu rumah di Huntap Karangkendal

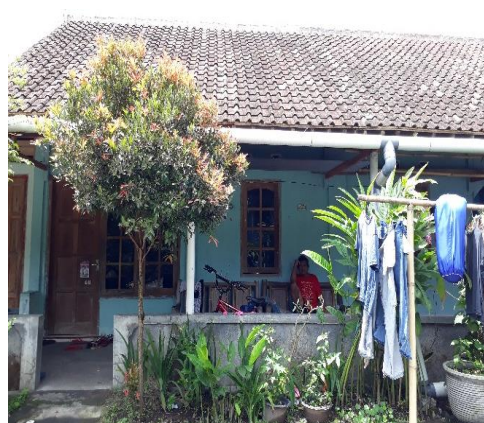
Gambar 4.20 Penambahan teras pada rumah Huntap Karangkendal

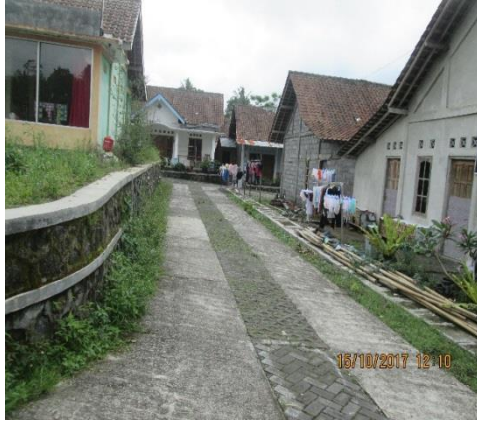
Gambar 4.29 Jalan lingkungan Huntap Pagerjurang

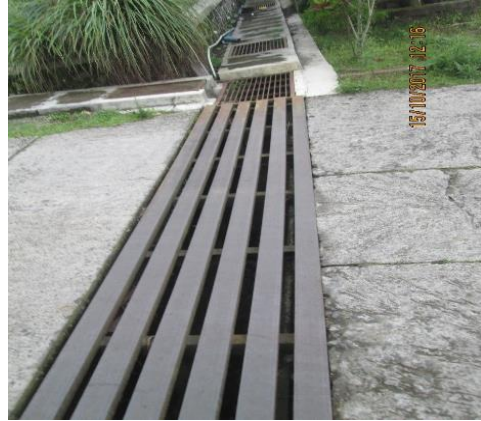
Gambar 4.30 Saluran drainase

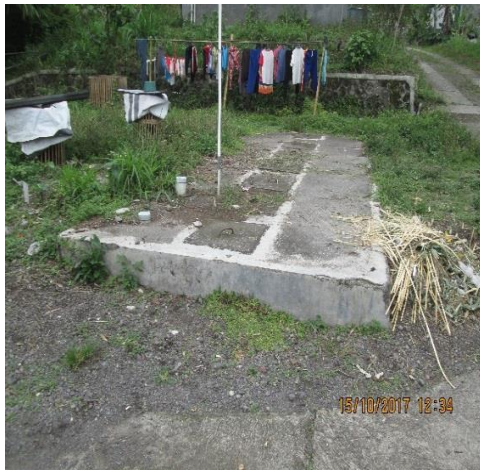
Gambar 4.37 IPAL

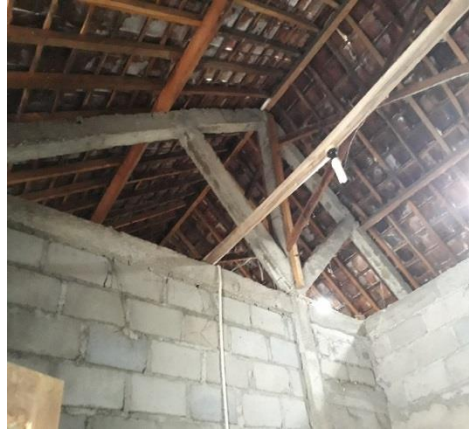
Gambar 4.42 Sampel penutup atap pada salah satu rumah di Huntap Pagerjurang
