## BAB IV

### ANALISIS DATA DAN PEMBAHASAN

#### 4.1. Hasil Penilaian dan Analisis Kerusakan Bangunan Hunian Tetap Koripan.

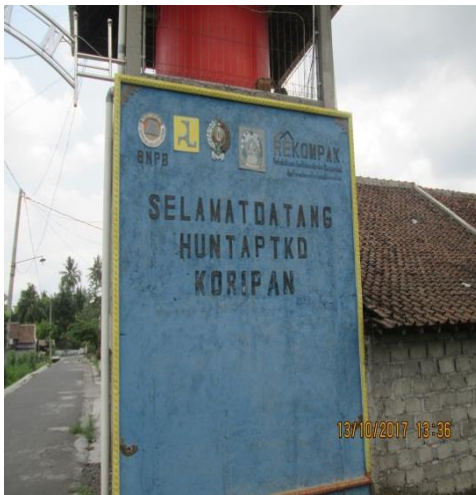
Gambar 4.3 Penanda hunian tetap

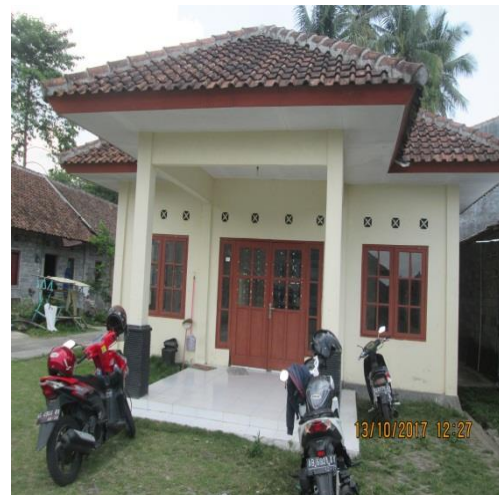
Gambar 4.4 Balai warga hunian tetap Koripan.

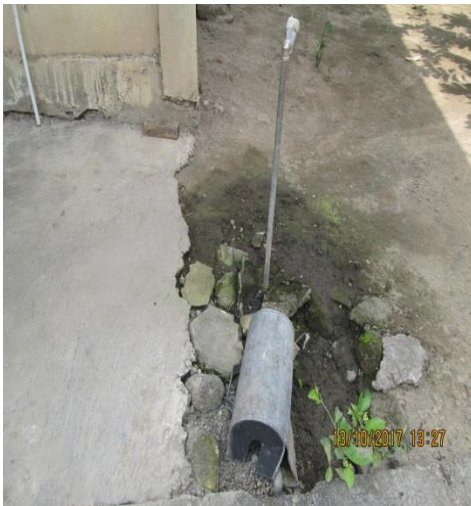
Gambar 4.5 Sarana air bersih

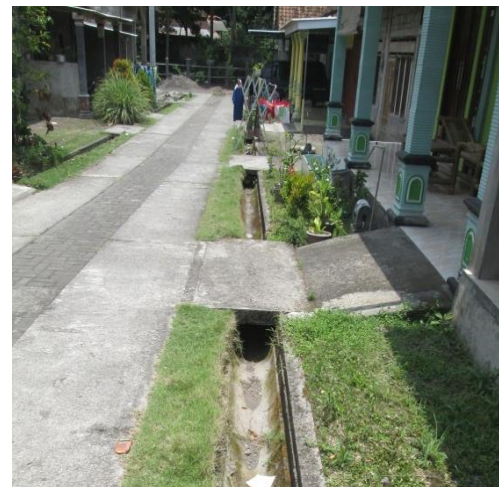
Gambar 4.8 Jalan lingkungan dan drainase.

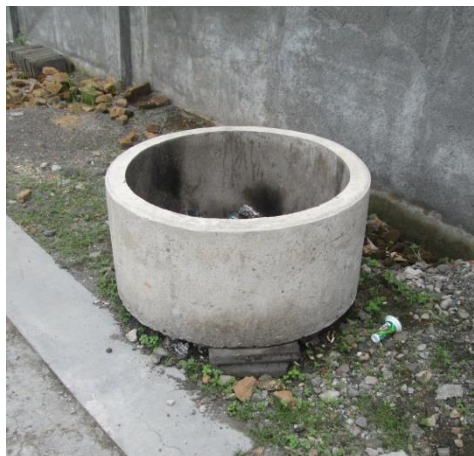
Gambar 4.9 Bak sampah

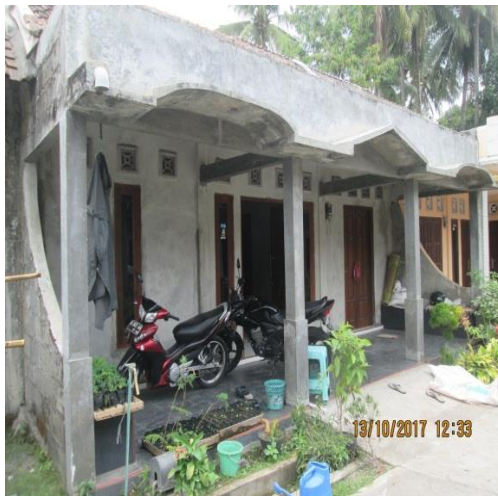
Gambar 4.17 Bangunan yang sudah melakukan renovasi.

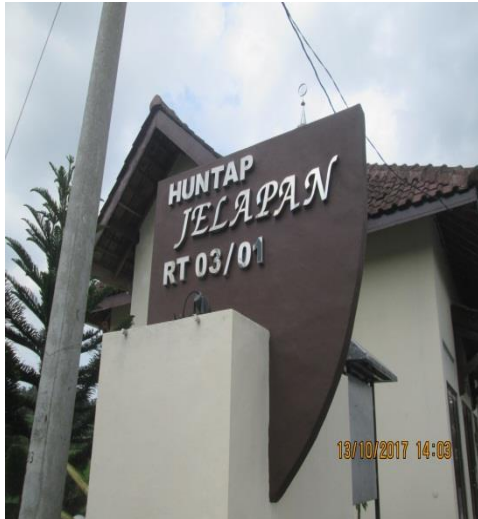
Gambar 4.27 Penanda hunian tetap

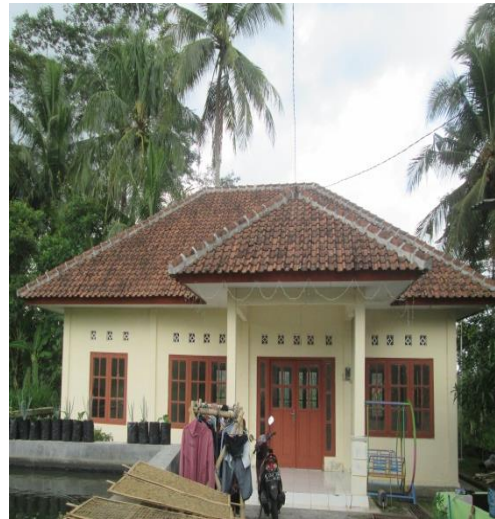
Gambar 4.28 Balai warga hunian tetap Jelapan.

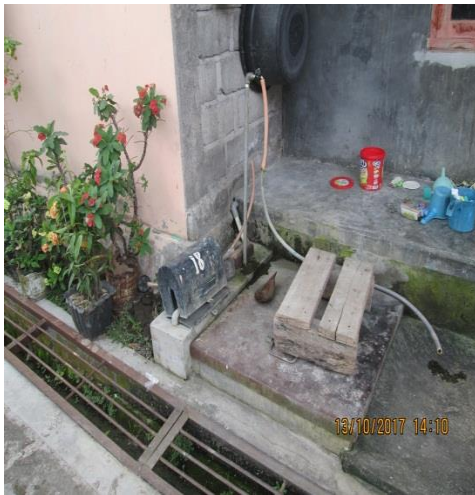
Gambar 4.29 Sarana air bersih

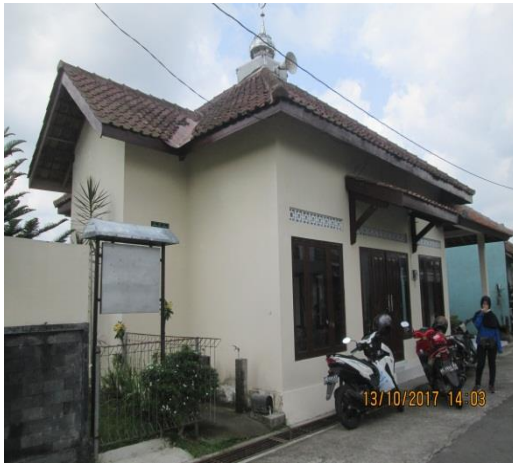
Gambar 4.33 Masjid/mushola

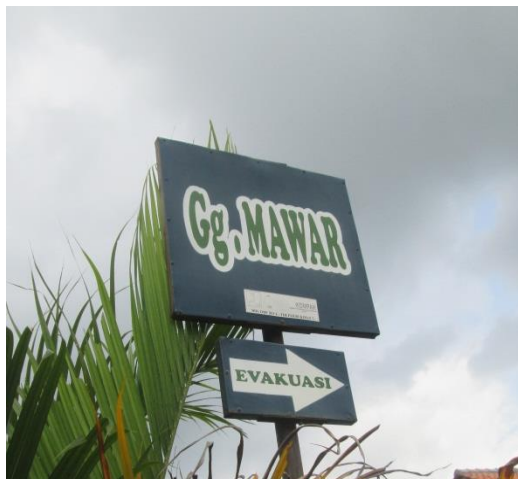
Gambar 4.35 Rambu jalur evakuasi.

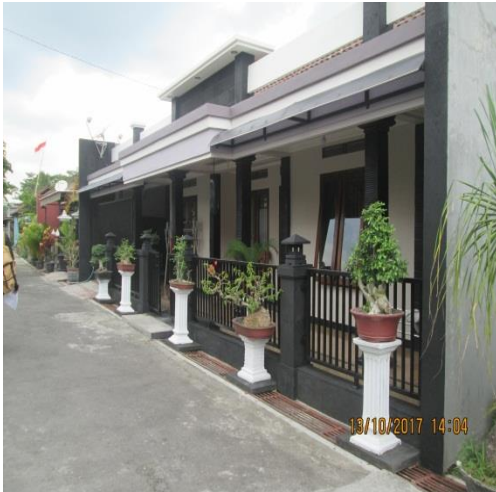
Gambar 4.42 Bangunan yang sudah melakukan renovasi.

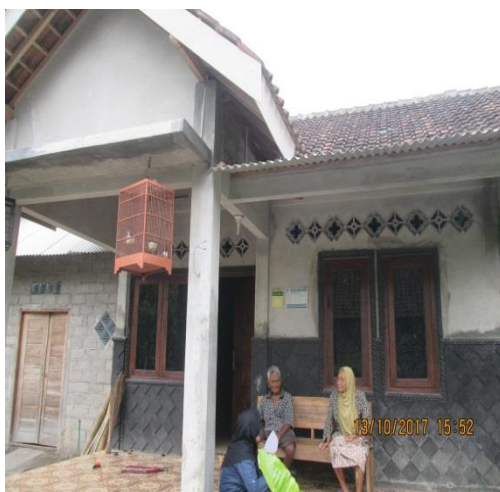
Gambar 4.73 Bangunan yang sudah melakukan renovasi.

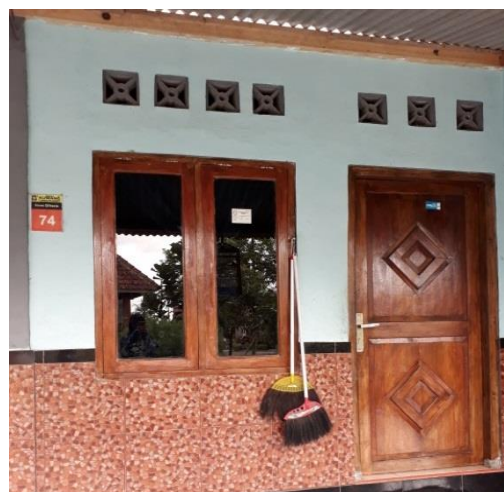
Gambar 4.74 Kusen pintu dengan material yang lebih baik.

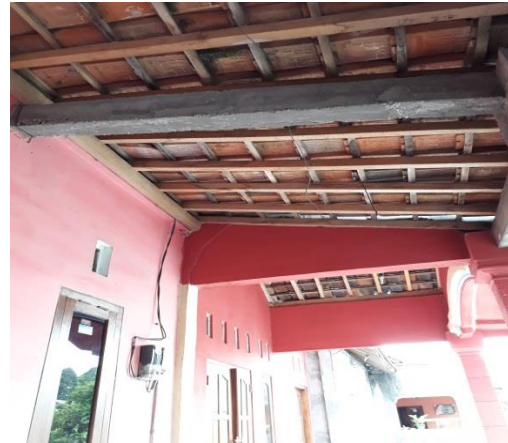
Gambar 4.76 Perluasan area tritisan pada bangunan rumah.

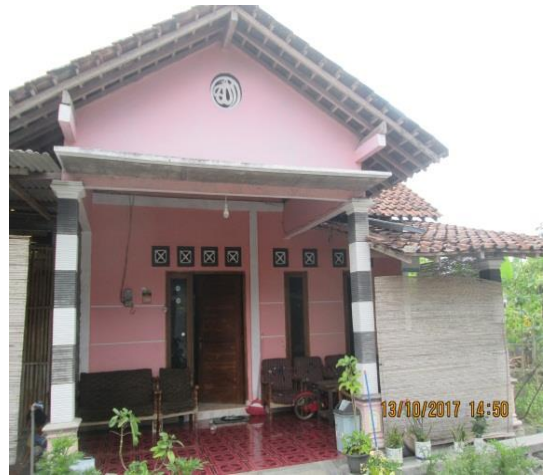
Gambar 4.96 Kondisi dinding dengan plesteran dan cat.

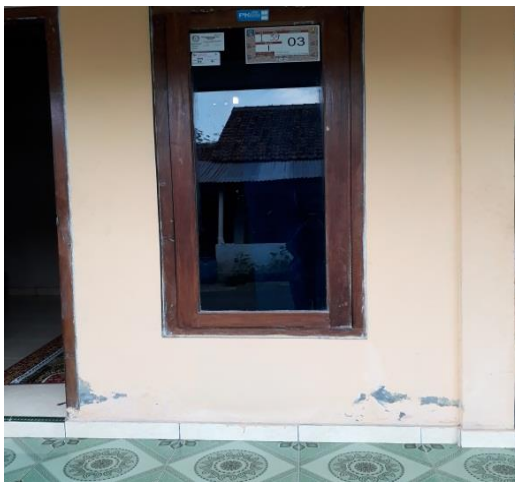
Gambar 4.133 Pengelupasan pada bagian cat dinding.
